Accident de l'avion ROBIN - DR400 – 120 immatriculé F-GIKZ

survenu le 12 septembre 2020
à Arcachon - La Teste-de-Buch (33)

Décollage en dehors des limites de masse et centrage, maintien du second régime de vol lors de la montée initiale, perte de contrôle en vol, collision avec le sol, incendie

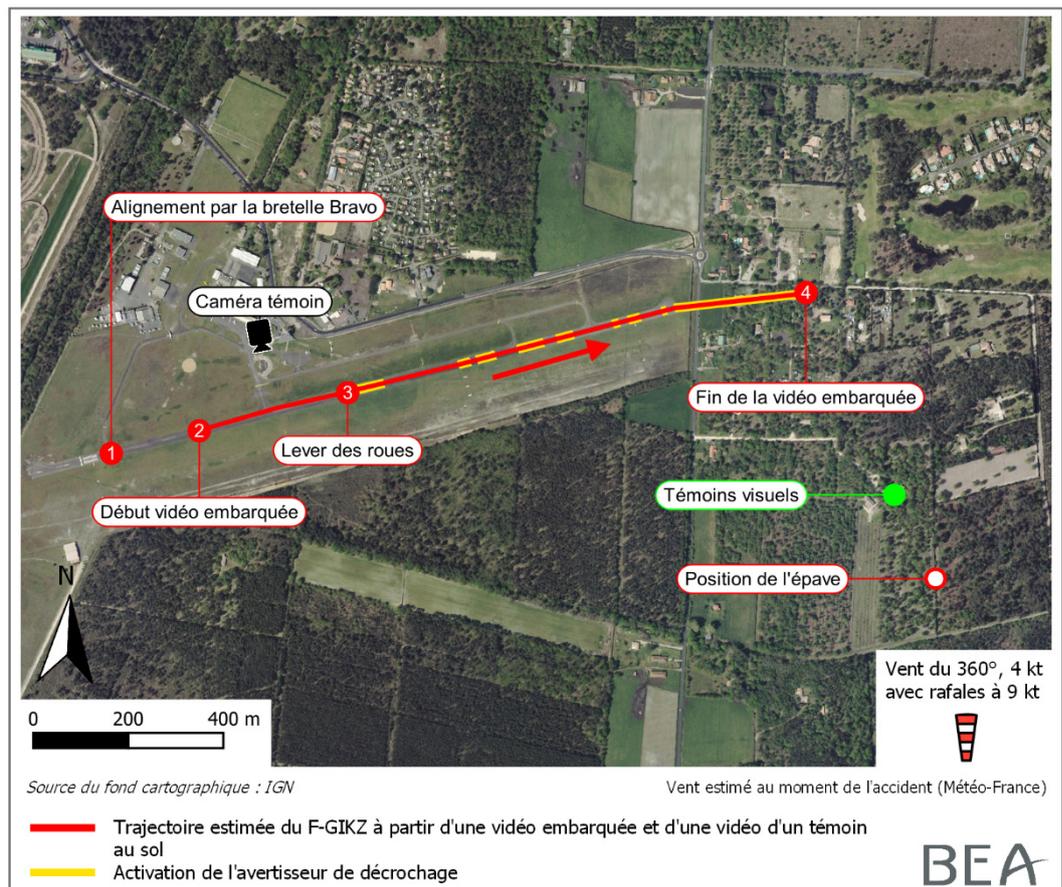
Figure 1 : Trajectoire estimée de l'avion à partir des vidéos

Le lever des roues est effectué environ 500 m après l'alignement (point [3 Figure 1](#)), à une vitesse indiquée sur l'anémomètre de 110 km/h et avec une variation d'assiette à cabrer importante. Lors de la rotation, le pilote se tourne et s'adresse à la passagère assise à sa droite et son attention est alors détournée des paramètres de vol.

L'épave est localisée dans une zone boisée, à proximité de l'aérodrome (voir Figure 1). L'avion a heurté la cime d'un arbre de 12 m de hauteur et repose à environ 20 m de celui-ci, dans un fossé d'environ 2 m de profondeur. L'épave est entière et regroupée. L'examen de l'épave indique que l'avion a probablement impacté le sol avec une assiette à piquer sur une pente descendante.

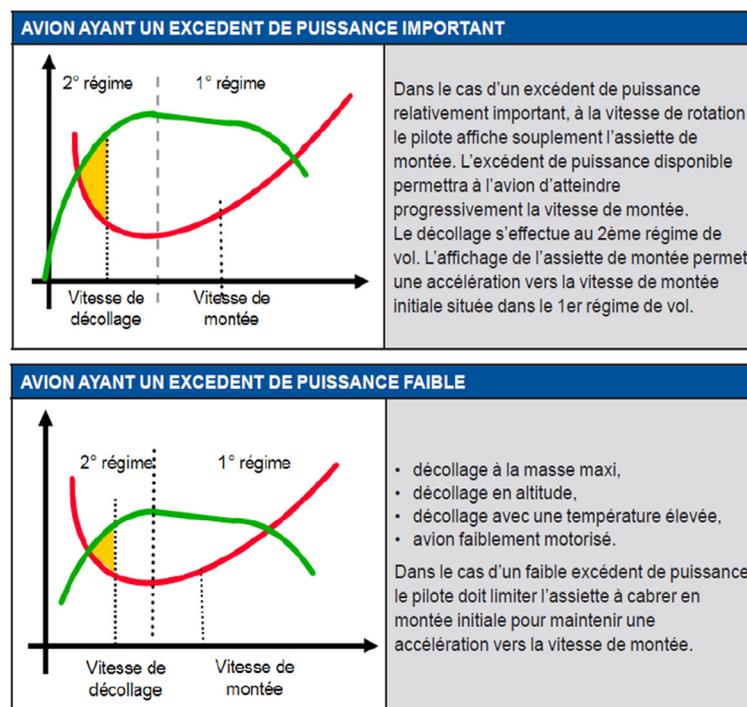
Figure 2 : Guide de l'instructeur VFR
 Courbes vertes : puissance utile
 Courbes rouges : puissance nécessaire

Un pilote qui maintient une vitesse de montée faible avec une assiette importante peut ainsi se retrouver dans une situation où l'avion ne dispose pas de suffisamment de puissance pour accélérer vers le premier régime de vol et pour poursuivre la montée. En présence d'obstacle sur la trajectoire, la réaction instinctive du pilote peut être d'augmenter l'assiette pour tenter de passer au-dessus. Cette action, qui augmente l'incidence, aggrave le phénomène (voir l'animation de l'IASA <https://vimeo.com/210931589#t=6m30s>).

En situation dynamique, ce phénomène peut être perçu par le pilote comme une diminution de la puissance du moteur.
