Accident de l'avion CESSNA - 172 - S immatriculé F-OKDV

survenu le 16 octobre 2019
à la Plaine des Sables (974)

Perte de contrôle en vol, collision avec le relief

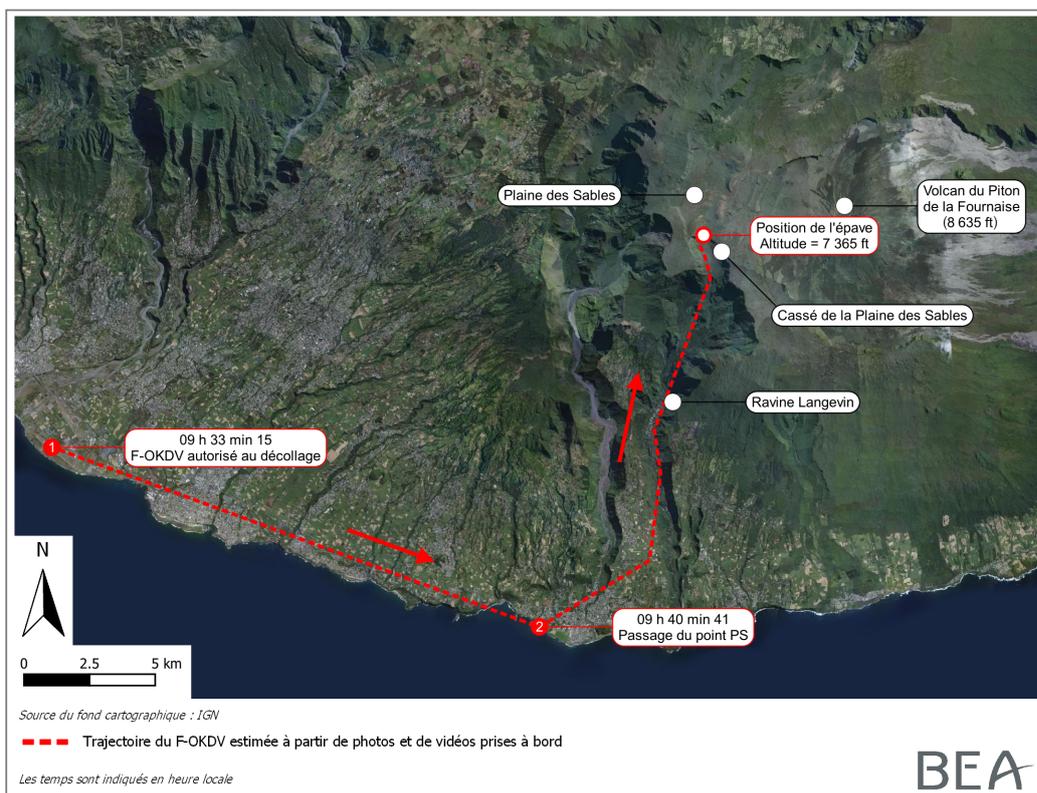
Figure 1 : Trajectoire estimée du F-OKDV

Le pilote, accompagné de trois passagers, décolle vers 9 h 35 de l'aérodrome de Saint-Pierre (974) (voir [Figure 1](#), point ❶) pour un survol du Piton de la Fournaise. Il précise au contrôleur tour qu'il passera par le point PS (commune de Petite Île).

Vers 9 h 40, le pilote indique au contrôleur tour qu'il se trouve au point PS (voir [Figure 1](#), point ❷) et qu'il quitte la fréquence. Les photos prises par la passagère assise en place arrière gauche durant le vol montrent que le pilote a ensuite pris la direction du nord et a volé le long de la ravine de la rivière Langevin. Juste après avoir atteint le cassé de la Plaine des Sables⁽²⁾, le pilote vire à droite. L'avion entre en collision avec le sol quelques secondes plus tard.

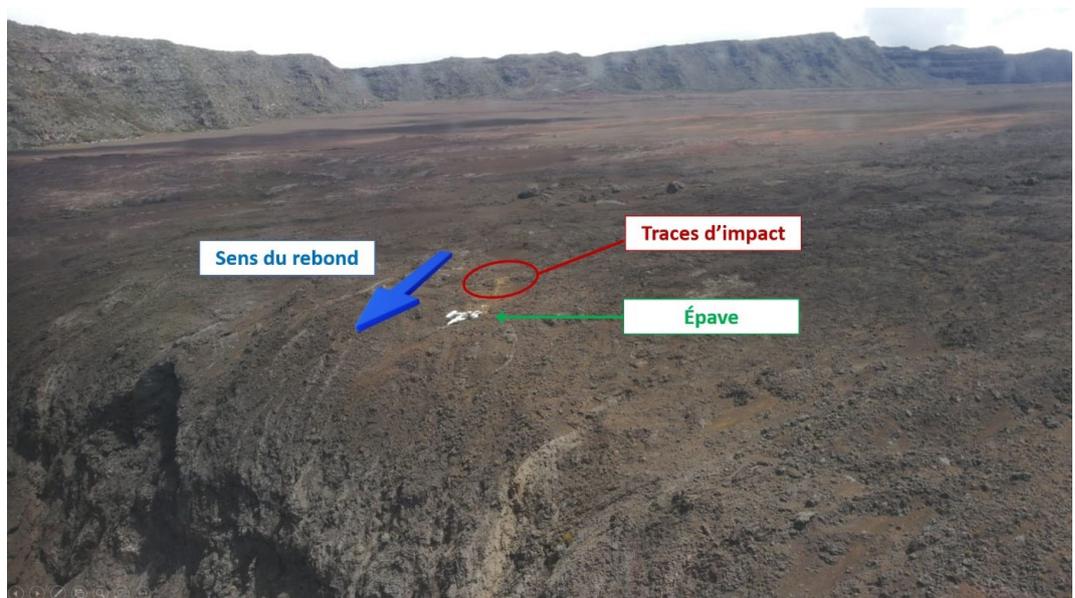
Figure 2 : Vue aérienne du site de l'accident et de l'épave

L'épave est retrouvée sur le dos, sur le sol rocailleux d'un plateau volcanique situé à environ 2 260 m d'altitude, à quelques mètres de la falaise du cassé de la Plaine des Sables conduisant vers la ravine de la rivière Langevin.

Des traces observées sur le sol à proximité de l'épave suggèrent que l'avion est entré en collision avec le sol quelques mètres avant la position de l'épave, puis a rebondi selon une direction sud (voir [Figure 2](#)).

Les déformations observées sur la structure, plus importantes sur le côté droit, sont cohérentes avec un avion incliné sur la droite lors de l'impact.

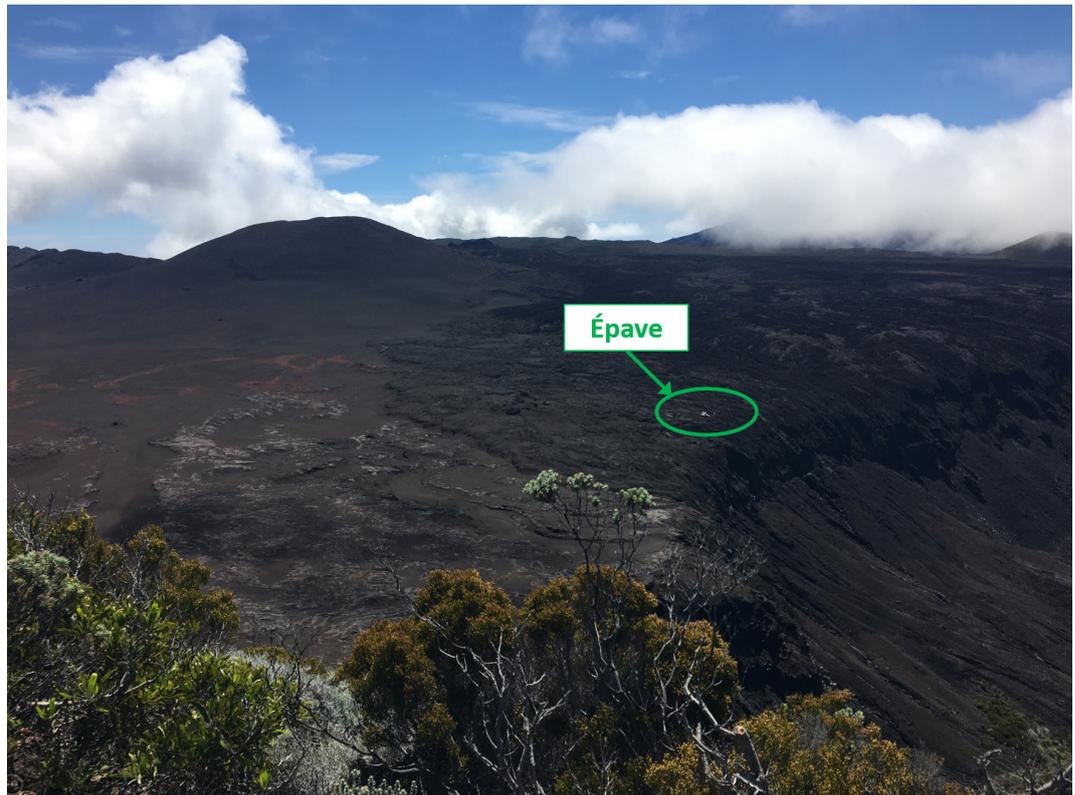
Figure 3 : Photographie du site de l'accident et de l'épave

Des randonneurs marchant le long du rempart des Sables⁽⁷⁾ indiquent que le vent était très fort, avec de fortes bourrasques. Ils précisent qu'il n'y avait pas de nébulosité à l'endroit de l'accident ; seuls quelques nuages remontaient par les gorges de la ravine Langevin. La photographie en Figure 3 a été prise par l'un des randonneurs 20 minutes après la survenue de l'accident.

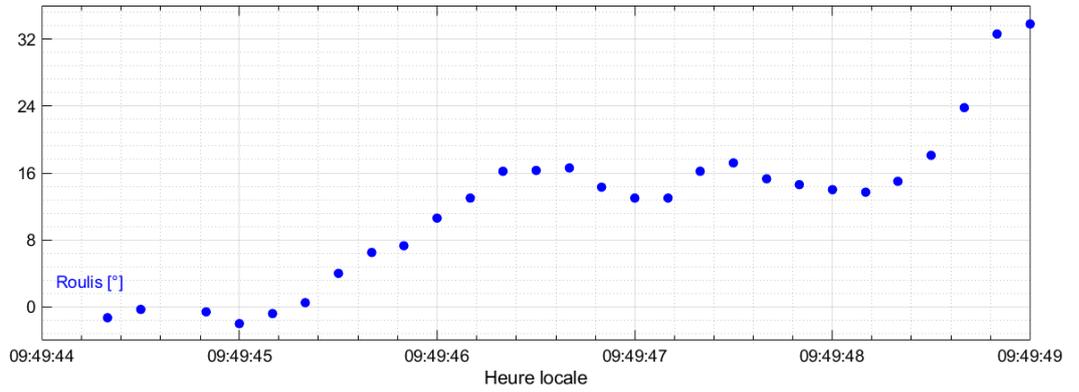
Figure 4 : Évolution du roulis (> 0 : aile droite en bas) du F-OKDV sur les dernières secondes du vol

L'évolution du roulis de l'avion durant les dernières secondes de la vidéo, présentée dans le graphe ci-après, montre que l'inclinaison à droite est en augmentation jusqu'à environ 35° avant que la vidéo ne s'arrête.

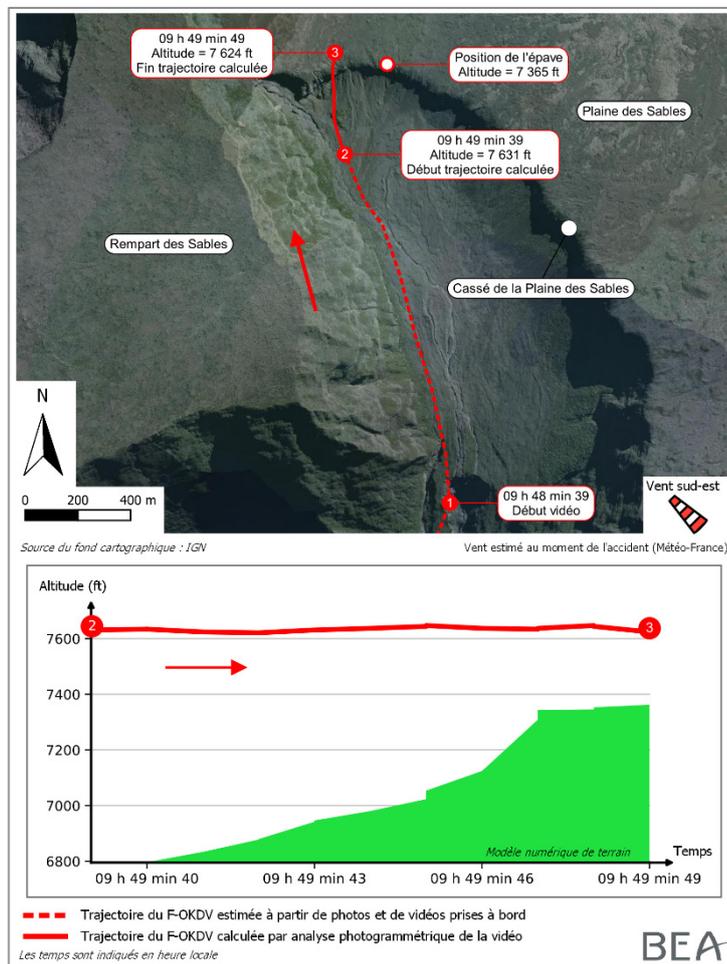
Figure 5 : Détail de la trajectoire du F-OKDV

La fin de la trajectoire de l'avion a pu également être déterminée par analyse photogrammétrique de la vidéo (voir Figure 5), permettant de déterminer l'altitude et la position précises de l'aéronef lorsqu'il aborde le cassé de la Plaine des Sables.

Ainsi, pour parvenir jusqu'à l'altitude de 7 630 ft atteinte au niveau du cassé de la Plaine des Sables, la vitesse verticale moyenne du F-OKDV entre le point PS et le cassé a été d'environ 640 ft/min.
