Accident de l'avion FLIGHT DESIGN – CTLS-ELA immatriculé F-HVAT

survenu le 18 juin 2021
au Col des Prés, commune de Thoiry (73)

Tentative de demi-tour avant le passage d'un col, collision avec des arbres puis avec le sol, incendie, en instruction

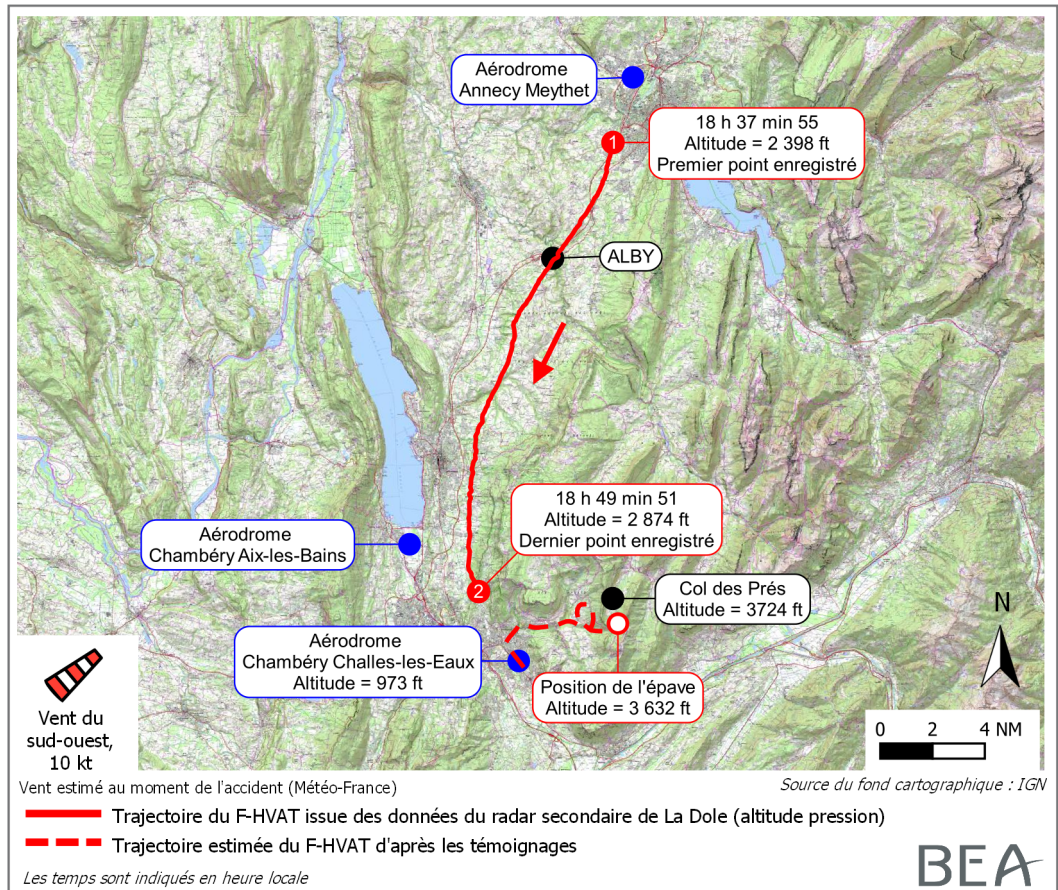
Figure 1 : Trajectoire de l'avion

L'élève pilote, accompagné d'un instructeur, décolle à 18 h 27 (voir [Figure 1](#)) de l'aérodrome d'Annecy-Meythet (74). Après deux circuits d'aérodrome, dont un à basse hauteur, l'instructeur annonce au contrôleur aérien leur intention de naviguer vers l'aérodrome de Chambéry - Challes-les-Eaux (73) en passant par le point ALBY⁽³⁾ (voir [Figure 1](#)) et de revenir environ 45 minutes plus tard.

Une caméra de vidéosurveillance présente sur l'aérodrome de Chambéry - Challes-les-Eaux enregistre l'atterrissage de l'avion à 18 h 56 sur la piste 32. La caméra enregistre deux minutes plus tard le passage de l'avion sur le taxiway Bravo en direction de la piste 32, suivi d'un décollage à 19 h (voir [Figure 1](#)).

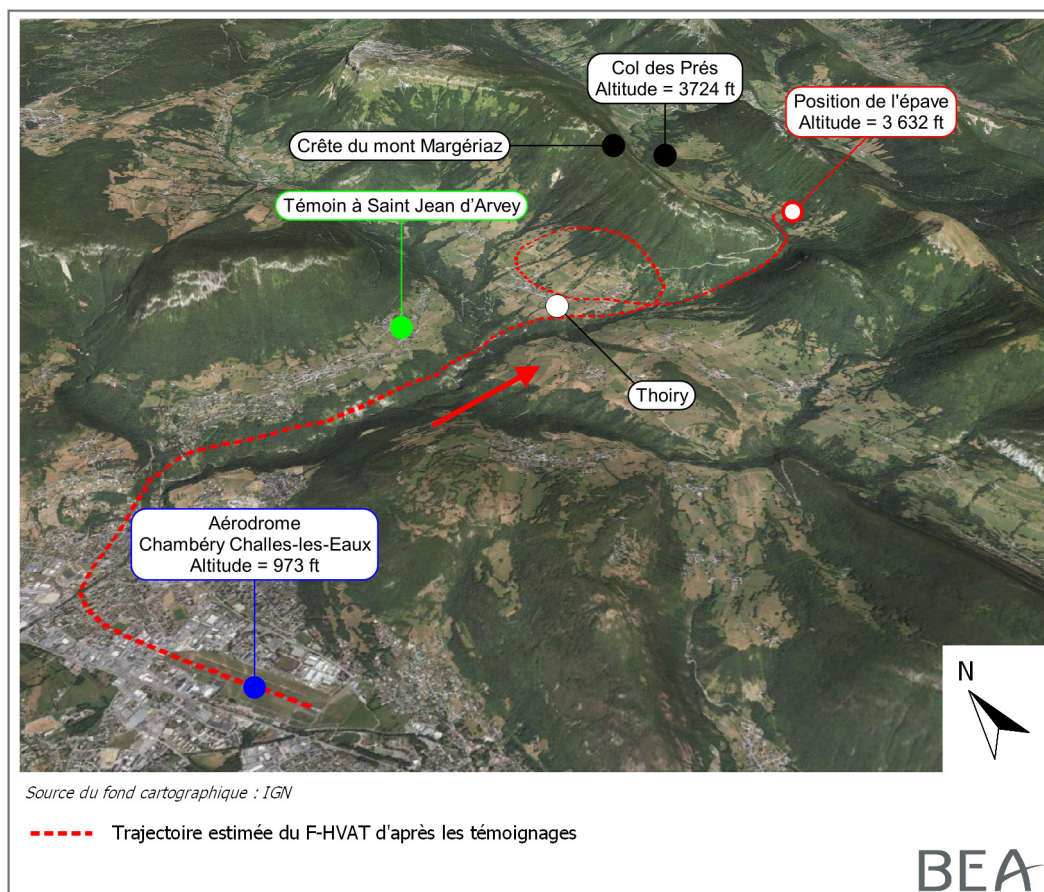
Figure 2 : Trajectoire finale du vol estimée d'après les témoignages

Peu après 19 h, un témoin habitant à Saint-Jean-d'Arvey (73) voit un avion venant de la direction de Chambéry - Challes-les-Eaux et se dirigeant vers le Col des Prés dans le massif des Bauges. Il le voit effectuer un virage complet à gauche à proximité de la commune de Thoiry avant de revenir en direction du col (voir [Figure 2](#)). Il trouve que l'avion est plus bas que ce qu'il a l'habitude de voir. Il précise qu'il n'a pas vu passer d'autres avions aux alentours de 19 h.

Peu après 19 h, plusieurs groupes de témoins présents à proximité du Col des Prés (voir [Figure 3](#)) voient l'avion voler bas, à quelques dizaines de mètres de hauteur au-dessus des arbres au centre de la vallée et remontant en direction du Col des Prés. Une automobiliste descendant le col en direction de Chambéry aperçoit l'avion réaliser un virage à droite à basse hauteur. Les différents témoins précisent tous avoir entendu un grand bruit puis vu de la fumée quelques secondes après avoir vu passer l'avion.

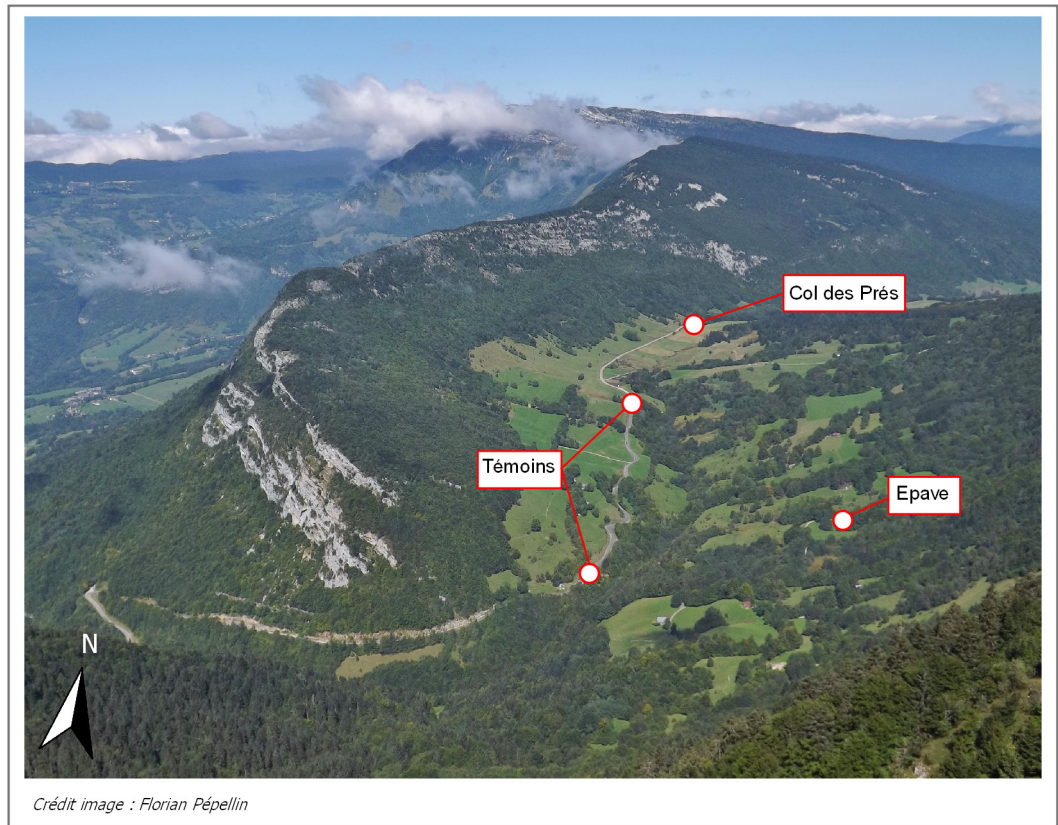
Figure 3 : Vue sur le Col des Prés et localisation de l'épave

L'épave est située sur une zone de pâturage, à une altitude de 3 632 ft (environ 1 100 m), à environ 1,5 km en aval du Col des Prés dont l'altitude est de 3 724 ft (environ 1 135 m). Du fait de la végétation, la zone est peu propice à un atterrissage forcé (voir [Figure 3](#)). Le fond de la vallée depuis Thoiry en direction du Col des Prés a une pente montante comprise entre 6 et 9 % environ.

L'après-midi de l'accident, des pilotes de planeur volaient sur le versant ouest de la crête du Margéraz, de l'autre côté par rapport au Col des Prés (voir [Figure 3](#)). D'après leurs témoignages, le vent, calme au sol, se levait à partir de 1 200 m environ avec une tendance sud-ouest. Ils précisent que les planeurs montaient ainsi « *très fort* » avec une vitesse ascensionnelle d'environ 3-4 m/s. Ils estiment qu'il devait y avoir des rabattants sur le versant est (correspondant à la vallée vers le Col des Prés), sous le vent.

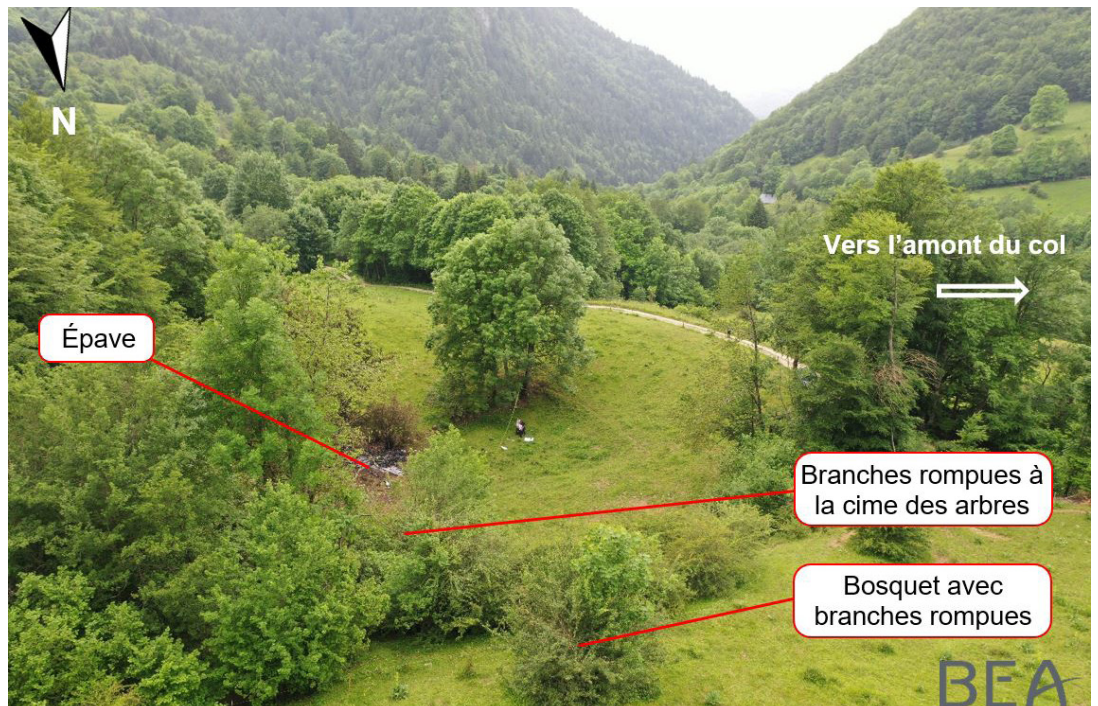
Figure 4 : Site de l'accident

L'examen du site et des traces dans la végétation indiquent que l'aile droite est très probablement entrée en collision avec des arbres lors d'un virage à droite (voir Figure 4). L'avion s'est retourné au contact de la végétation et avant la collision avec le sol.

La gouverne de direction et la partie centrale de la gouverne de profondeur n'ont pas été identifiées, elles ont très probablement brûlé lors de l'incendie. Cependant, les constatations sur l'épave montrent que les commandes de profondeur et de direction étaient probablement continues au moment de l'impact. La continuité de la commande de gauchissement et des volets n'a pas pu être vérifiée complètement en raison des dommages causés par l'incendie. La position des volets n'a pas pu être déterminée.

Les trois pales de l'hélice sont rompues à leur embase. Elles sont retrouvées dans la végétation et à proximité de l'épave. Le moteur est retrouvé calciné, il n'a pas été prélevé pour examen complémentaire en raison des dommages dus à l'incendie. Les dommages constatés sur les pales et l'éparpillement des débris indiquent que le moteur était en rotation au moment de l'impact. Le niveau de couple transmis par le moteur n'a pas pu être déterminé.

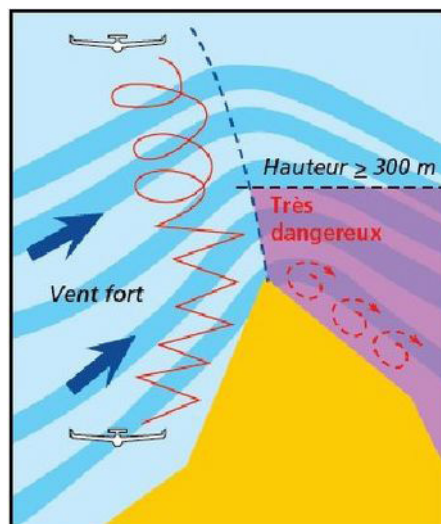
Figure 5 : Illustration des rabattants sous le vent

- ❑ Lorsque l'aéronef se dirige vers un relief dont la pente est montante, la ligne d'horizon perçue par le cerveau du pilote est toujours située plusieurs degrés au-dessus de l'horizon réel. Le déplacement involontaire et inconscient de la référence d'assiette à 0° est rapidement susceptible d'induire une incidence excessive diminuant les performances de montée et pouvant mener au second régime voire au décrochage ;
- ❑ Le rayon de virage d'un avion léger augmente avec l'altitude car la différence entre la vitesse propre et les vitesses indiquées et sol augmente également. Il convient donc de toujours se placer sur le côté d'une vallée pour pouvoir opérer un demi-tour plus facilement, si possible au vent pour éviter les turbulences sous le vent (voir Figure 5) et côté soleil pour avoir une meilleure portance.
