**Incident grave** du DR400-120  
immatriculé **F-GNNI**  
survenu le 15 novembre 2017  
à Montpellier-Méditerranée (34)<sup>(1)</sup>

## Collision avec des cigognes lors de l'atterrissage de nuit

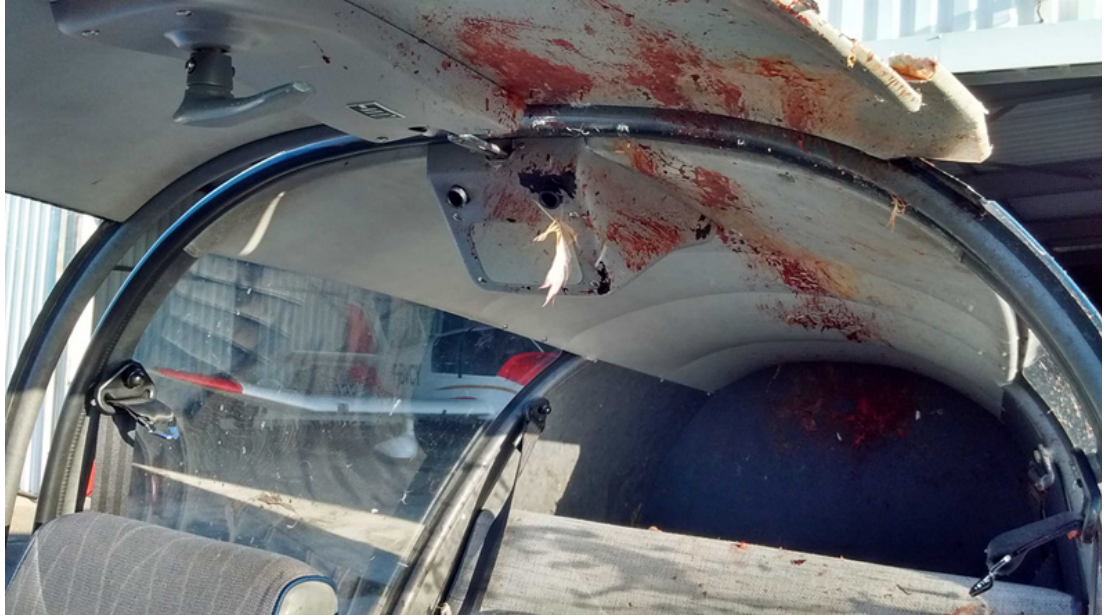
DR400-120 immatriculé F-GNNI

La verrière est détruite sur le côté gauche et la vitre arrière ainsi que le plafonnier comportent de nombreuses traces de sang. Un impact est présent sur l'aile droite au niveau du bord d'attaque. Des plumes sont accrochées sous l'avion au niveau des fixations du silencieux.
